### 旧中荻家住宅概要

## 重要文化財 旧中荻家住宅

## 重要文化財に指定されている 明治時代の貴重な洋風住宅

## 後世へ保存継承するために…老朽化と保存修理

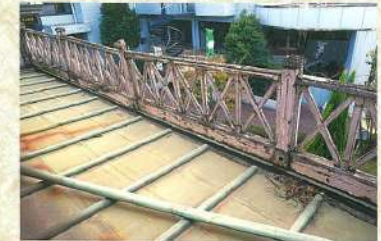
平成24年(2012年)当時、老朽化による雨漏りや破損が数多く見られ、文化財の保存状態としては大変深刻な状況にありました。

腐朽して崩れそうなベランダの手すり

このため、平成25年(2013年)から、貴重な文化財を後世に残していくための「保存修理」に着手することとなりました。

修理は平成28年(2016年)まで行われ、特に状態の悪い中央ベランダ部分の解体に始まり、屋根の全面葺替や木部の補修と塗装、基礎や壁面、煙突などの耐震構造補強など、破損の著しい箇所部分修理が慎重に進められました。
